# 魏都区河南\*\*电力建设有限公司“8·4” 一般触电事故调查报告

魏都区“8·4”触电一般事故调查组

2026年9月

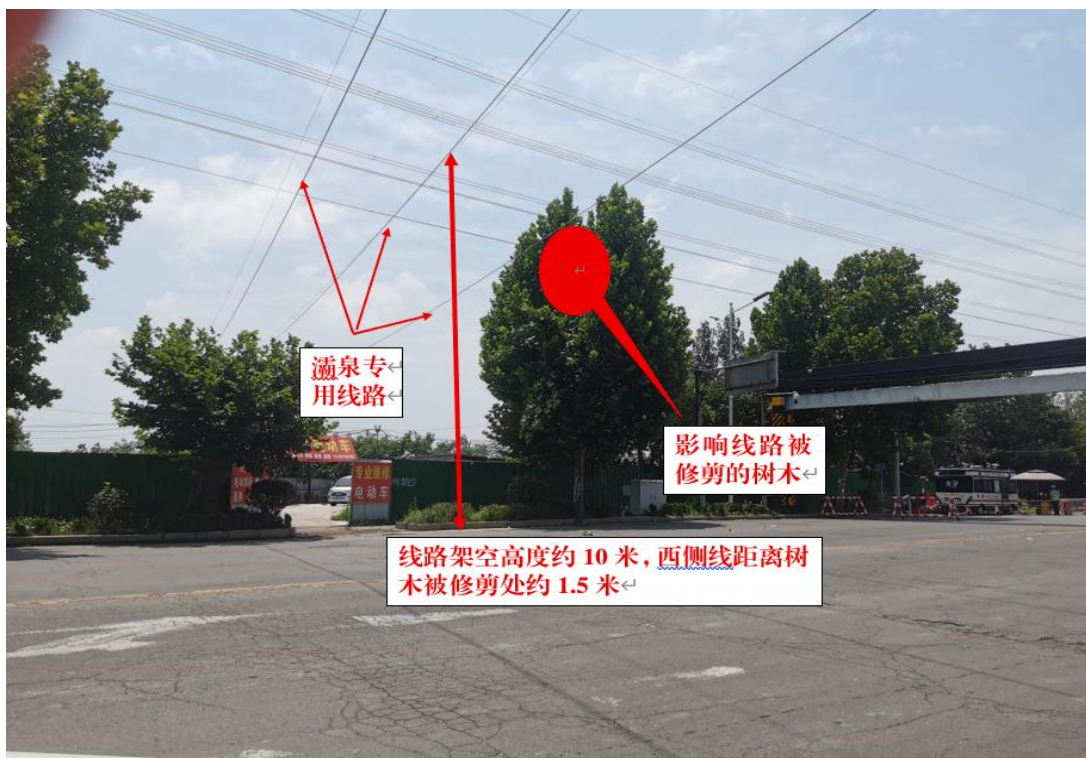
(事故现场图片)

在树杈上的赵\*贤不听指挥将最近的一树枝使用钩锯从根部起锯，树枝倒下时树梢触碰到高压线，瞬间放电，赵\*贤触电从树上跌落到地面，头冲北、脚朝南、脸冲下在地上趴着，陈伟和徐\*岭将赵\*贤翻过来，赵\*贤嘴里流血，徐\*岭摸了一下赵\*贤的脉搏，脉搏跳动正常，徐\*岭给赵\*贤做人工呼吸，并呼叫赵\*贤的名字，赵\*贤只有“啊、啊”的声音。11时17分徐\*岭拨打了“120”急救电话，11点30分左右，“120”急救车

经询问现场人员及勘验：事故现场位于许昌市西外环与新兴路交叉口向东约30米灞泉线7+1号—8号塔跨新兴路段路南法国梧桐树下。树根部距灞泉线约5米，树高约15米左右，东侧树冠最外侧树梢距线路约1.5米，树冠东侧有显著的砍伐痕迹。灞泉线自霸陵变电所引出向北跨新兴路后折向西北方向到河南\*\*\*\*矿业有限责任公司变电站。电压等级为35KV，线路全魏都区河南\*\*电力建设有限公司长16公里，经过测量，线路与地面垂直距离约10米<sup>2</sup>，裸导线，ABC三相水平排列。

**\*\*电力公司**临聘人员赵\*贤在近电作业清理树障过程中，未穿戴任何劳动防护用品，违反操作规程<sup>3</sup>，锯除的树枝在倒下的时候树梢触碰到 35KV 高压线，瞬间放电，导致赵\*贤受到电击，从树上高处坠落，是事故发生的直接原因。

1. 河南\*\*电力建设工程有限公司：要深刻吸取教训，全面落实安全生产主体责任，加强施工现场安全监管，一是严格落实全员安全生产责任制，加强作业现场的安全管理，维保、清障等近电作业前必须遵循先停电再作业，向实施作业的工人如实告知作业场所存在的危险因素、防范措施以及事故应急措施；二是加强公司员工特别是临时聘用人员安全教育和培训力度，保证工人具备必要的安全生产知识，熟悉有关安全生产规章制度和安全操作规程，掌握本岗位的安全操作技能；三是严格监督、教育工人按照使用规则佩戴、使用劳动防护用品；四是加强安全风险管控，维保清障过程和设施设备存在的安全风险要辨识管控，加大隐患
